認證編號 CPF52759257074

## 車輛資料 Vehicle Information

## 車輛認證總結報告 Vehicle Inspection Findings

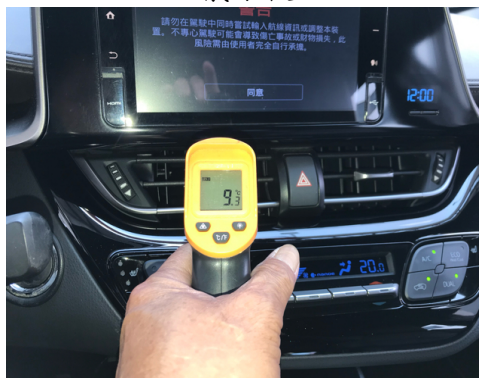
空調溫度

| 5. 前空調風速開關各段風速 | 正常 | 6. 前空調冷氣作動中央出風口溫度 | 9°C |
