# YES 車輛認證書

認證編號 CPF52759257077

| 廠牌 Make | BENZ |
| 車型 Model | E-CLASS |

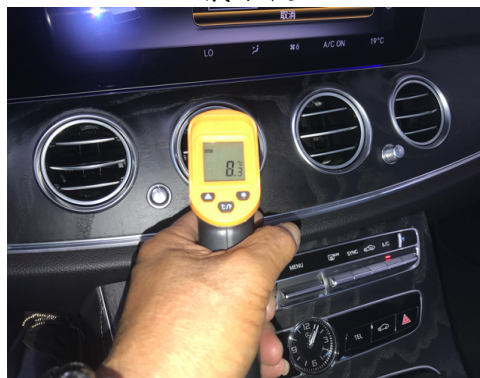
空調溫度

| 5. 前空調風速開關各段風速 | 正常 | 6. 前空調冷氣作動中央出風口溫度 | 8°C |
