認證編號 CPF52759257096

## 車輛資料 Vehicle Information

## 車輛認證總結報告 Vehicle Inspection Findings

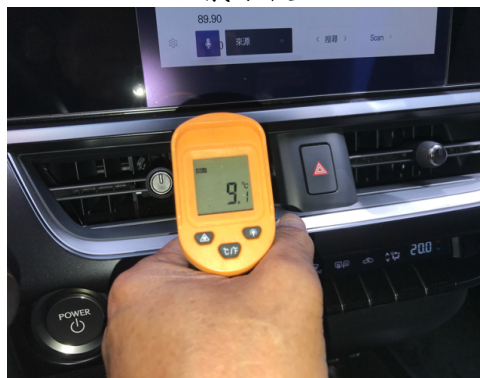
空調溫度

| 5. 前空調風速開關各段風速 | 正常 | 6. 前空調冷氣作動中央出風口溫度 | 9°C |
