認證編號 CPF52759257100

## 車輛資料 Vehicle Information

## 車輛認證總結報告 Vehicle Inspection Findings

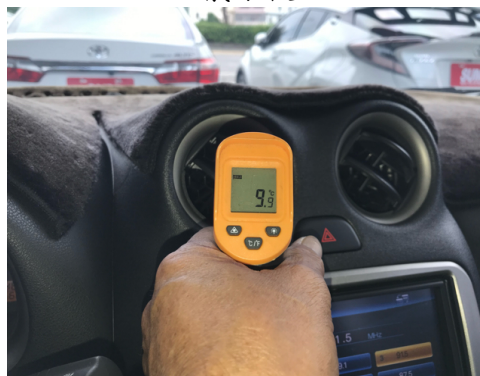
空調溫度

| 5. 前空調風速開關各段風速 | 正常 | 6. 前空調冷氣作動中央出風口溫度 | 10°C |
