認證編號 CPF52759257101

## 車輛資料 Vehicle Information

## 車輛認證總結報告 Vehicle Inspection Findings

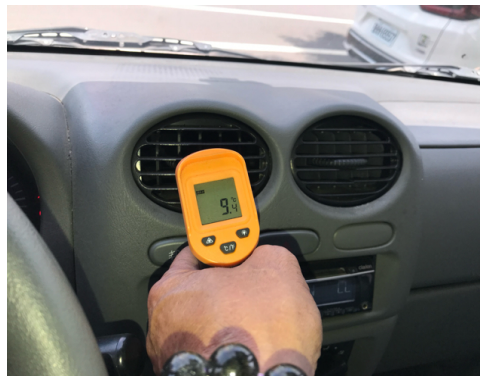
空調溫度

| 5. 前空調風速開關各段風速 | 正常 | 6. 前空調冷氣作動中央出風口溫度 | 9°C |
