# YES 車輛認證書

受檢測車輛通過YES認證鑑定標準  
This vehicle has passed the YES Evaluation Standard

認證編號 CPF52759257102

| 車型 Model | MAZDA5 |

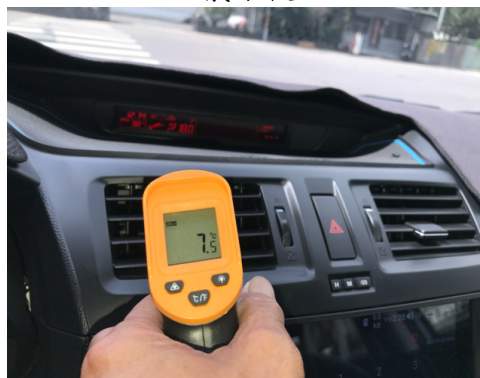
空調溫度

| 5. 前空調風速開關各段風速 | 正常 | 6. 前空調冷氣作動中央出風口溫度 | 8°C |
