認證編號 CPF52759257103

## 車輛資料 Vehicle Information

## 車輛認證總結報告 Vehicle Inspection Findings

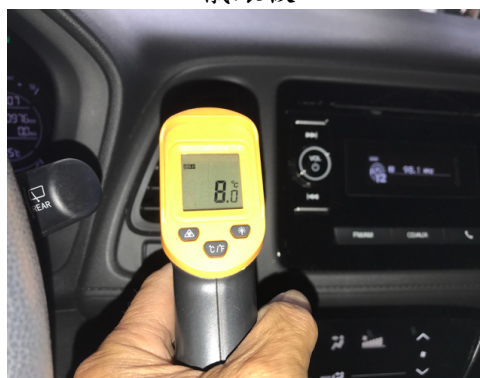
空調溫度

| 5. 前空調風速開關各段風速 | 正常 | 6. 前空調冷氣作動中央出風口溫度 | 8°C |
