認證編號 CPF52759257106

## 車輛資料 Vehicle Information

## 車輛認證總結報告 Vehicle Inspection Findings

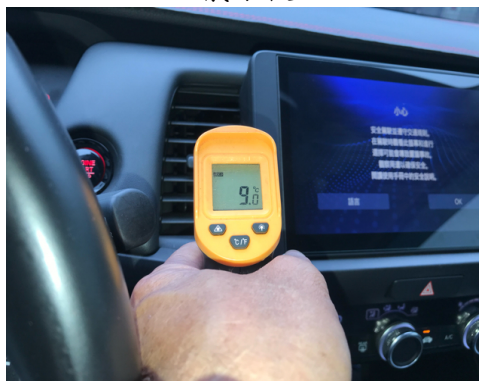
空調溫度

| 5. 前空調風速開關各段風速 | 正常 | 6. 前空調冷氣作動中央出風口溫度 | 9°C |
