認證編號 CPF52759258004

## 車輛資料 Vehicle Information

## 車輛認證總結報告 Vehicle Inspection Findings

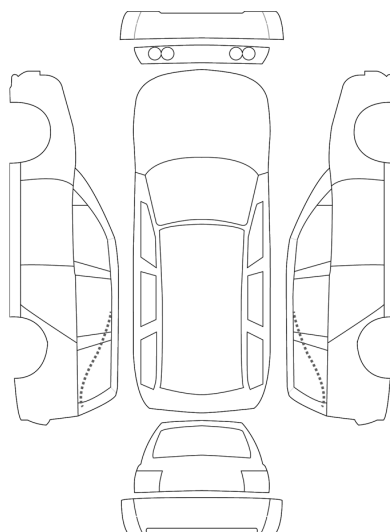
車體外觀圖

本車引擎號碼無異常。 S 鈑件鏽蝕、斑剝或鏽穿  
本車車身號碼無異常。 B 受損面積約一個拳頭(含)以上  
本車輛無泡水跡象。 R 鈑件校正痕跡  
本車體骨架結構無修復跡象。 X 更換

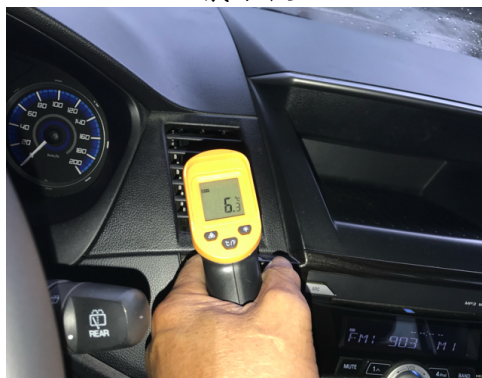
空調溫度

| 1. 檢查室外氣溫 | 27°C | 2. 後空調冷氣作動中央出風口溫度 | 8°C |
| 5. 前空調風速開關各段風速 | 正常 | 6. 前空調冷氣作動中央出風口溫度 | 6°C |
