# YES 車輛認證書

認證編號 CPF52759258005

| 廠牌 Make | MITSUBISHI |
| 車型 Model | ZINGER |

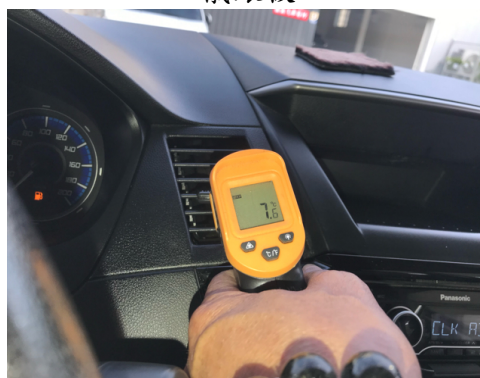
空調溫度

| 5. 前空調風速開關各段風速 | 正常 | 6. 前空調冷氣作動中央出風口溫度 | 8°C |
