認證編號 CPF52759258010

## 車輛資料 Vehicle Information

| 車型 Model | CR-V |

## 車輛認證總結報告 Vehicle Inspection Findings

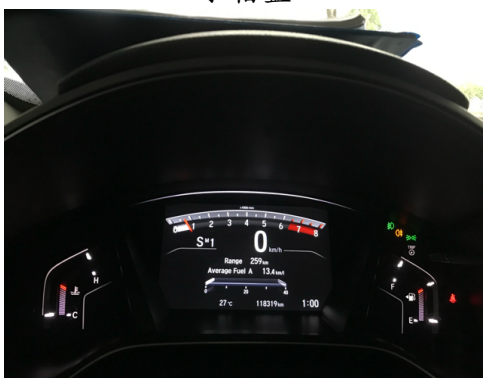
| 現況實車里程 Mileage<br>(僅揭露，不具保證效力) | 118,319 |

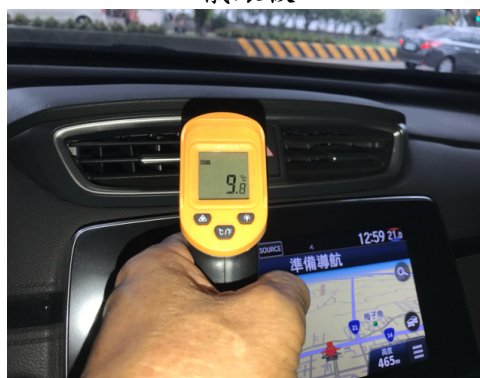
空調溫度

| 5. 前空調風速開關各段風速 | 正常 | 6. 前空調冷氣作動中央出風口溫度 | 10°C |
