認證編號 CPF52759258012

## 車輛資料 Vehicle Information

## 車輛認證總結報告 Vehicle Inspection Findings

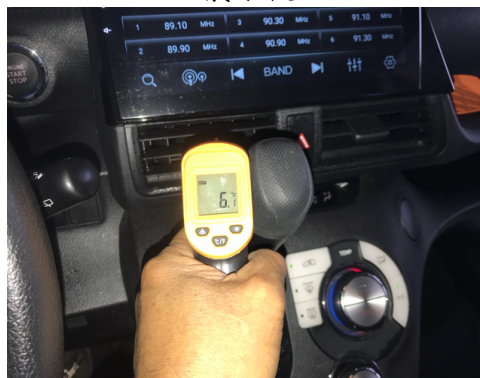
空調溫度

| 5. 前空調風速開關各段風速 | 正常 | 6. 前空調冷氣作動中央出風口溫度 | 6°C |
