認證編號 CPF52759258016

## 車輛資料 Vehicle Information

## 車輛認證總結報告 Vehicle Inspection Findings

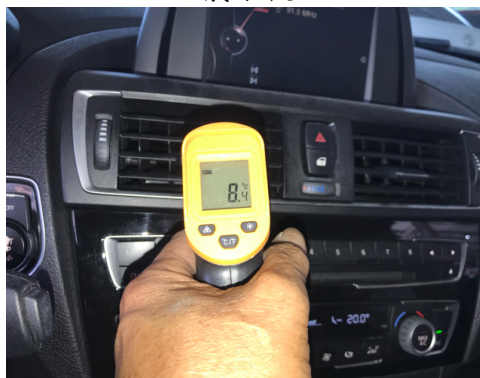
空調溫度

| 5. 前空調風速開關各段風速 | 正常 | 6. 前空調冷氣作動中央出風口溫度 | 8°C |
