認證編號 CPF52759258018

## 車輛資料 Vehicle Information

## 車輛認證總結報告 Vehicle Inspection Findings

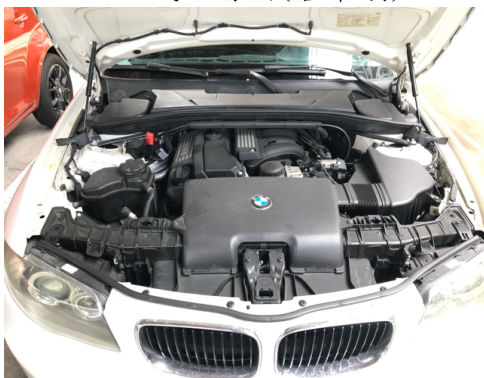
引擎室

| 5. 外觀有無漏油/水跡象 | 異常 | 6. 運轉時有無抖動或異常聲響 | 正常 |
