認證編號 CPF52759258025

## 車輛資料 Vehicle Information

## 車輛認證總結報告 Vehicle Inspection Findings

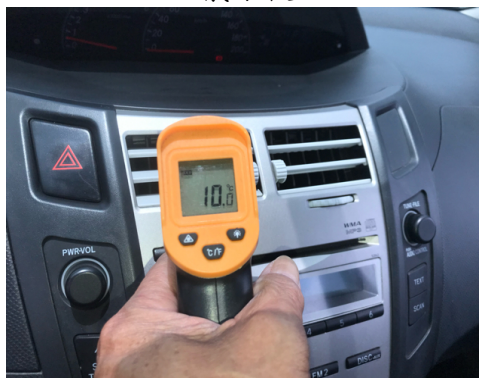
空調溫度

| 5. 前空調風速開關各段風速 | 正常 | 6. 前空調冷氣作動中央出風口溫度 | 10°C |
