認證編號 CPF52759258038

## 車輛資料 Vehicle Information

## 車輛認證總結報告 Vehicle Inspection Findings

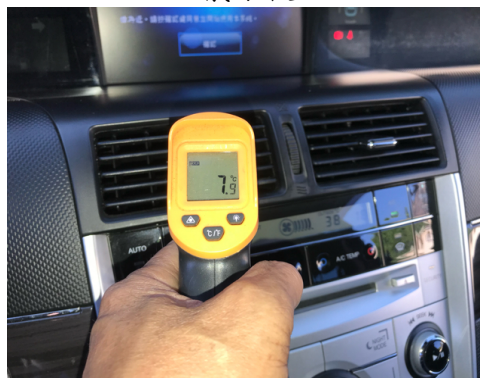
空調溫度

| 5. 前空調風速開關各段風速 | 正常 | 6. 前空調冷氣作動中央出風口溫度 | 8°C |
