認證編號 CPF52759258044

## 車輛資料 Vehicle Information

| 車型 Model | T-ROC |

## 車輛認證總結報告 Vehicle Inspection Findings

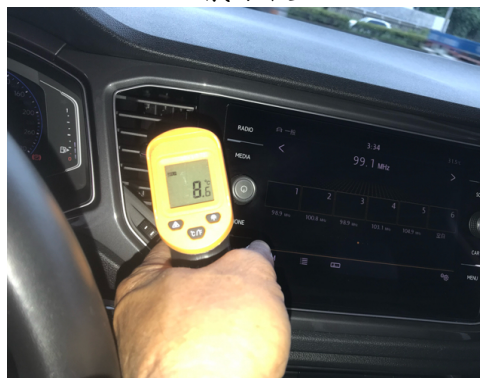
空調溫度

| 5. 前空調風速開關各段風速 | 正常 | 6. 前空調冷氣作動中央出風口溫度 | 9°C |
