認證編號 CPF52759258066

## 車輛資料 Vehicle Information

| 車型 Model | T CROSS |

## 車輛認證總結報告 Vehicle Inspection Findings

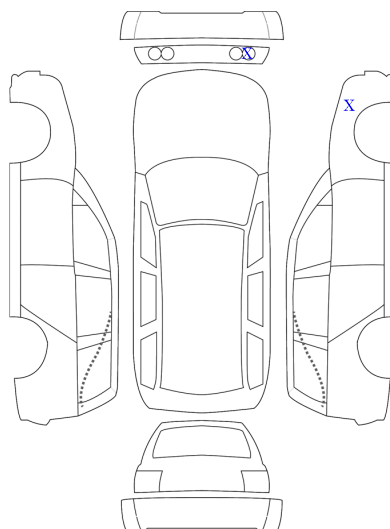
車體外觀圖

本車引擎號碼無異常。

本車車身號碼無異常。

本車輛無泡水跡象。

本車體骨架結構無修復跡象。

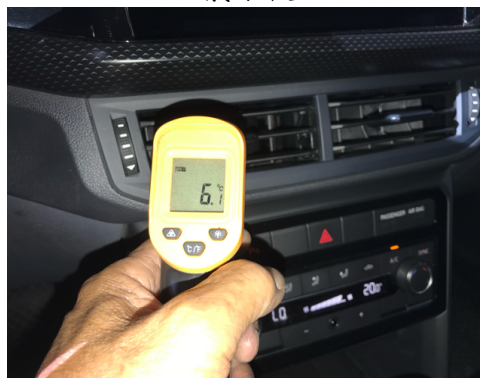
空調溫度

| 5. 前空調風速開關各段風速 | 正常 | 6. 前空調冷氣作動中央出風口溫度 | 6°C |
