認證編號 CPF52759258072

## 車輛資料 Vehicle Information

## 車輛認證總結報告 Vehicle Inspection Findings

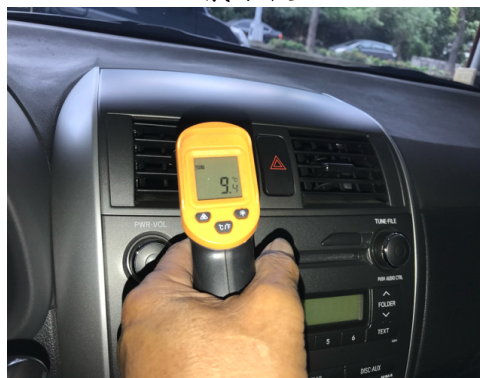
空調溫度

| 5. 前空調風速開關各段風速 | 正常 | 6. 前空調冷氣作動中央出風口溫度 | 9°C |
