認證編號 CPF52759258078

## 車輛資料 Vehicle Information

## 車輛認證總結報告 Vehicle Inspection Findings

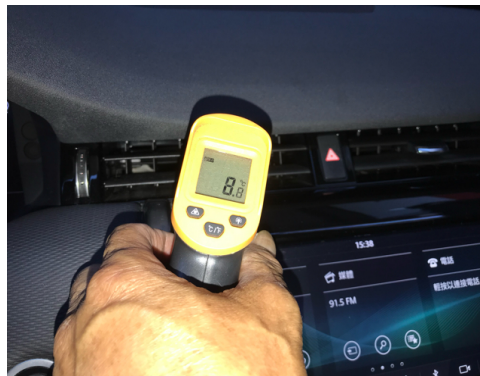
空調溫度

| 5. 前空調風速開關各段風速 | 正常 | 6. 前空調冷氣作動中央出風口溫度 | 9°C |
