# YES 車輛認證書

受檢測車輛通過YES認證鑑定標準  
This vehicle has passed the YES Evaluation Standard

認證編號 CPF52759258080

| 車型 Model | RAV4 |

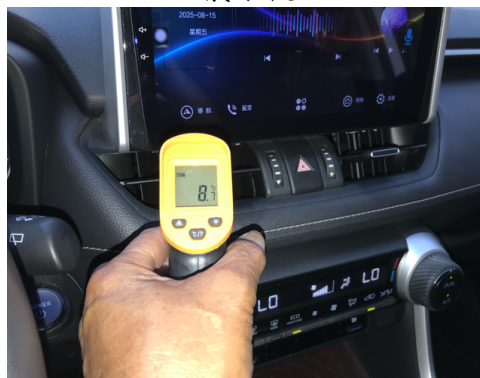
空調溫度

| 5. 前空調風速開關各段風速 | 正常 | 6. 前空調冷氣作動中央出風口溫度 | 9°C |
