認證編號 CPF52759258081

## 車輛資料 Vehicle Information

## 車輛認證總結報告 Vehicle Inspection Findings

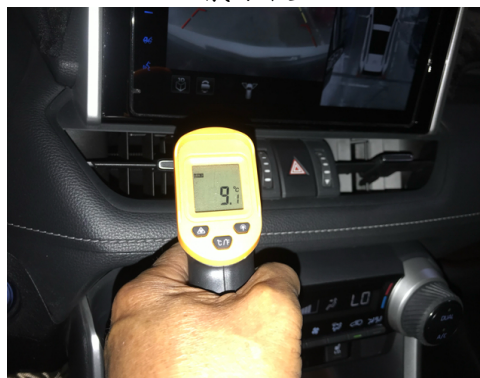
空調溫度

| 5. 前空調風速開關各段風速 | 正常 | 6. 前空調冷氣作動中央出風口溫度 | 9°C |
