認證編號 CPF52759258092

## 車輛資料 Vehicle Information

## 車輛認證總結報告 Vehicle Inspection Findings

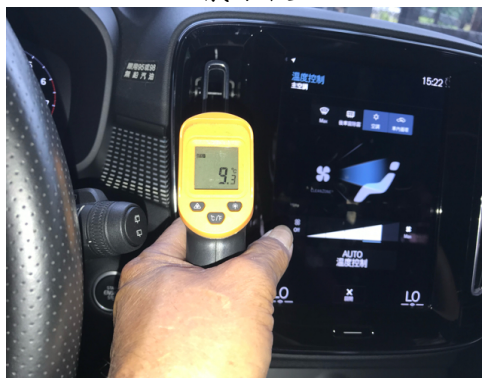
空調溫度

| 5. 前空調風速開關各段風速 | 正常 | 6. 前空調冷氣作動中央出風口溫度 | 9°C |
