# YES 車輛認證書

受檢測車輛通過YES認證鑑定標準  
This vehicle has passed the YES Evaluation Standard

認證編號 CPF52759258099

| 車型 Model | GLB-CLASS |

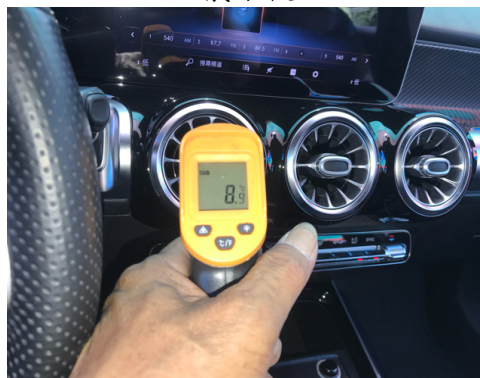
空調溫度

| 5. 前空調風速開關各段風速 | 正常 | 6. 前空調冷氣作動中央出風口溫度 | 9°C |
