認證編號 CPF52759258104

## 車輛資料 Vehicle Information

| 廠牌 Make | MITSUBISHI |
| 車型 Model | LANCER FORTIS |

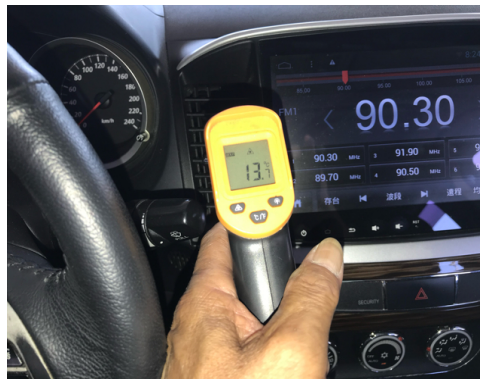
空調溫度

| 5. 前空調風速開關各段風速 | 正常 | 6. 前空調冷氣作動中央出風口溫度 | 14°C |
