認證編號 CPF52759258115

## 車輛資料 Vehicle Information

| 廠牌 Make | MAZDA |
| 車型 Model | CX-5 |

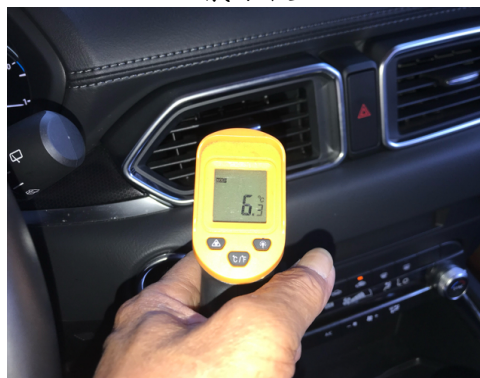
空調溫度

| 5. 前空調風速開關各段風速 | 正常 | 6. 前空調冷氣作動中央出風口溫度 | 6°C |
