認證編號 CPF52759258120

## 車輛資料 Vehicle Information

## 車輛認證總結報告 Vehicle Inspection Findings

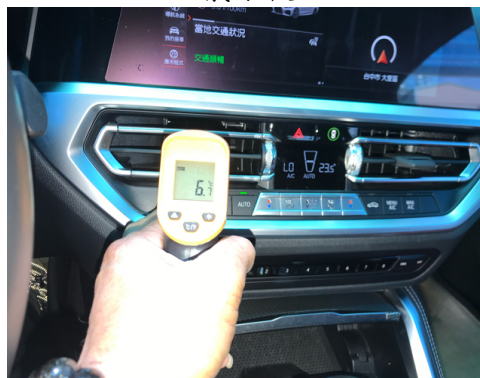
空調溫度

| 5. 前空調風速開關各段風速 | 正常 | 6. 前空調冷氣作動中央出風口溫度 | 7°C |
