認證編號 CPF52759258123

## 車輛資料 Vehicle Information

## 車輛認證總結報告 Vehicle Inspection Findings

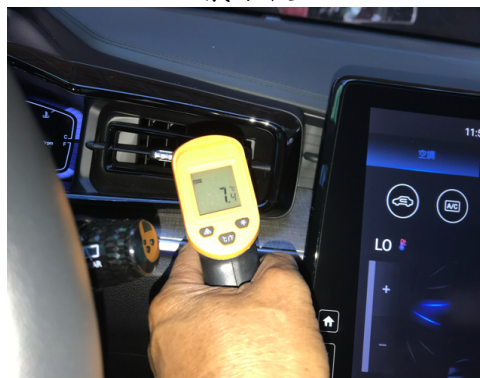
空調溫度

| 5. 前空調風速開關各段風速 | 正常 | 6. 前空調冷氣作動中央出風口溫度 | 7°C |
