# YES 車輛認證書

認證編號 CPF52759258130

| 廠牌 Make | MITSUBISHI |
| 車型 Model | ZINGER |

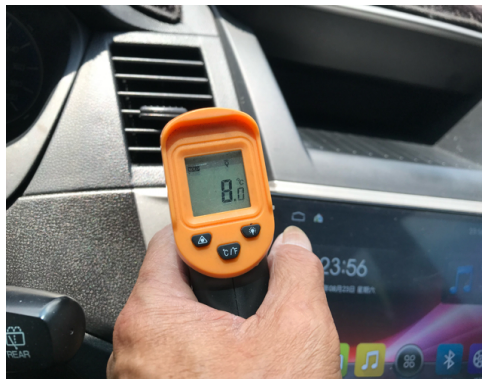
空調溫度

| 5. 前空調風速開關各段風速 | 正常 | 6. 前空調冷氣作動中央出風口溫度 | 8°C |
