認證編號 CPF52759258137

## 車輛資料 Vehicle Information

## 車輛認證總結報告 Vehicle Inspection Findings

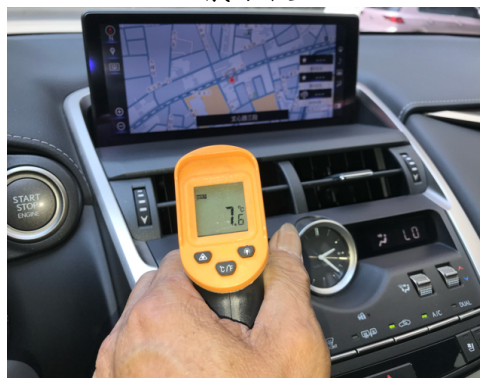
空調溫度

| 5. 前空調風速開關各段風速 | 正常 | 6. 前空調冷氣作動中央出風口溫度 | 8°C |
