認證編號 CPF52759258140

## 車輛資料 Vehicle Information

## 車輛認證總結報告 Vehicle Inspection Findings

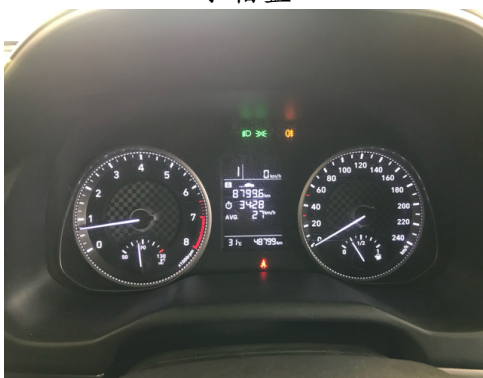
| 現況實車里程 Mileage<br>(僅揭露，不具保證效力) | 48,799 |

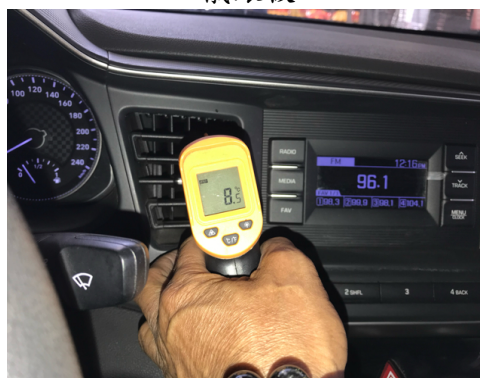
空調溫度

| 5. 前空調風速開關各段風速 | 正常 | 6. 前空調冷氣作動中央出風口溫度 | 9℃ |
