認證編號 CPF52759259006

## 車輛資料 Vehicle Information

## 車輛認證總結報告 Vehicle Inspection Findings

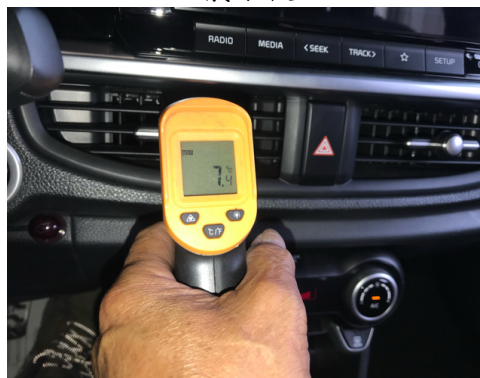
空調溫度

| 5. 前空調風速開關各段風速 | 正常 | 6. 前空調冷氣作動中央出風口溫度 | 7°C |
