# YES 車輛認證書

認證編號 CPF52759259018

| 廠牌 Make | LEXUS |
| 車型 Model | UX |

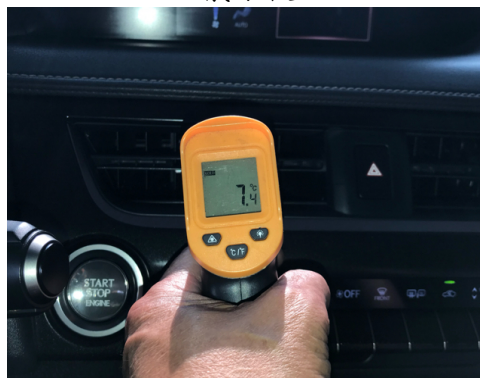
空調溫度

| 5. 前空調風速開關各段風速 | 正常 | 6. 前空調冷氣作動中央出風口溫度 | 7°C |
