認證編號 CPF52759259020

## 車輛資料 Vehicle Information

## 車輛認證總結報告 Vehicle Inspection Findings

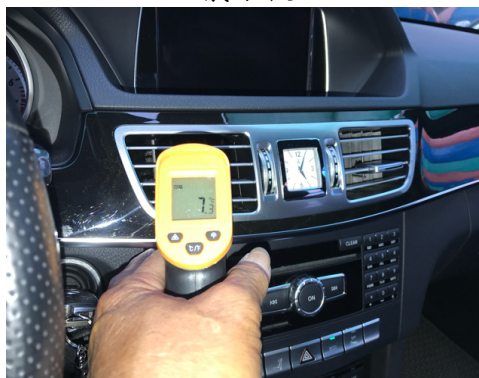
空調溫度

| 5. 前空調風速開關各段風速 | 正常 | 6. 前空調冷氣作動中央出風口溫度 | 7°C |
