認證編號 CPF52759259021

## 車輛資料 Vehicle Information

## 車輛認證總結報告 Vehicle Inspection Findings

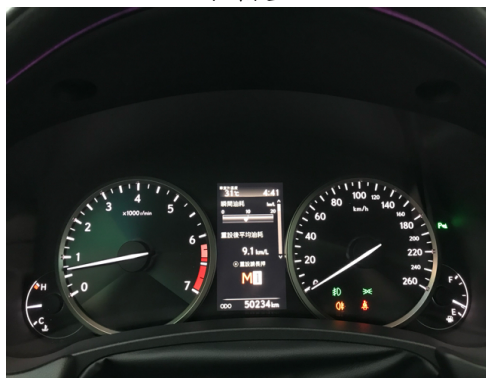
| 現況實車里程 Mileage<br>(僅揭露，不具保證效力) | 50,234 |

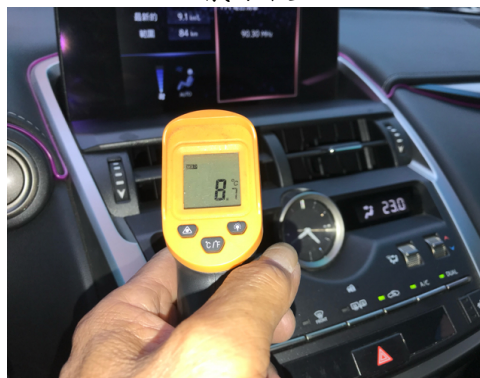
空調溫度

| 5. 前空調風速開關各段風速 | 正常 | 6. 前空調冷氣作動中央出風口溫度 | 9°C |
