# YES 車輛認證書

認證編號 CPF52759259022

| 廠牌 Make | LUXGEN |
| 車型 Model | URX |

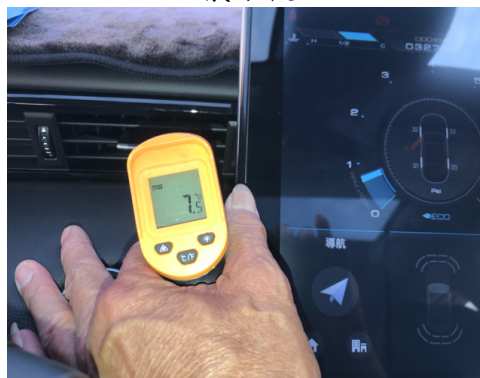
空調溫度

| 5. 前空調風速開關各段風速 | 正常 | 6. 前空調冷氣作動中央出風口溫度 | 8°C |
