認證編號 CPF52759259034

## 車輛資料 Vehicle Information

## 車輛認證總結報告 Vehicle Inspection Findings

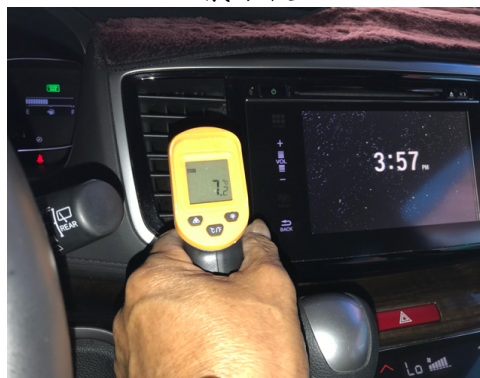
空調溫度

| 1. 檢查室外氣溫 | 33°C | 2. 後空調冷氣作動中央出風口溫度 | 10°C |
| 5. 前空調風速開關各段風速 | 正常 | 6. 前空調冷氣作動中央出風口溫度 | 7°C |
