# YES 車輛認證書

認證編號 CPF52759259041

| 廠牌 Make | BENZ |
| 車型 Model | A-CLASS |

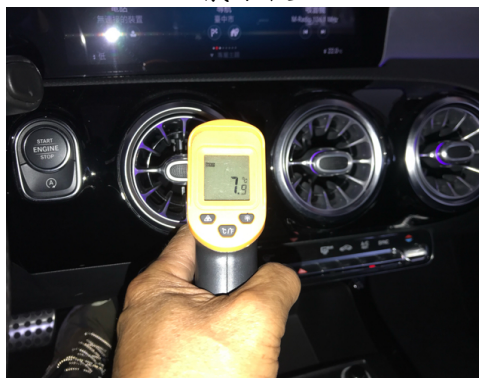
空調溫度

| 5. 前空調風速開關各段風速 | 正常 | 6. 前空調冷氣作動中央出風口溫度 | 8°C |
