認證編號 CPF52759259048

## 車輛資料 Vehicle Information

## 車輛認證總結報告 Vehicle Inspection Findings

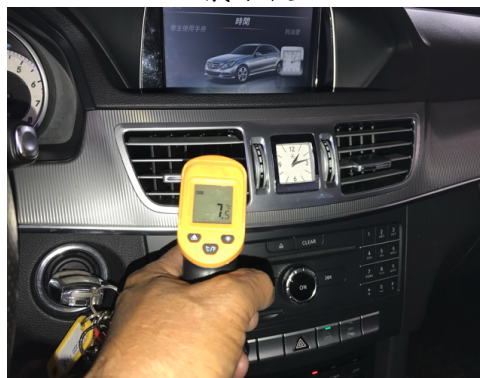
空調溫度

| 5. 前空調風速開關各段風速 | 正常 | 6. 前空調冷氣作動中央出風口溫度 | 8°C |
