認證編號 CPF52759259056

## 車輛資料 Vehicle Information

## 車輛認證總結報告 Vehicle Inspection Findings

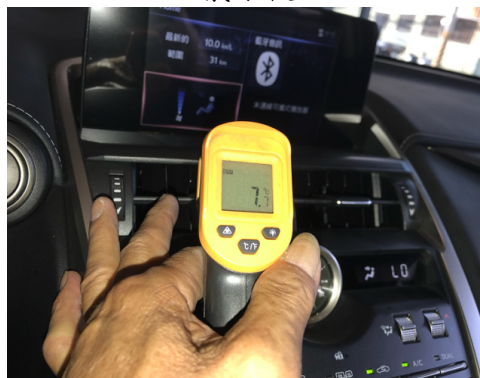
空調溫度

| 5. 前空調風速開關各段風速 | 正常 | 6. 前空調冷氣作動中央出風口溫度 | 8°C |
