認證編號 CPF52759259061

## 車輛資料 Vehicle Information

## 車輛認證總結報告 Vehicle Inspection Findings

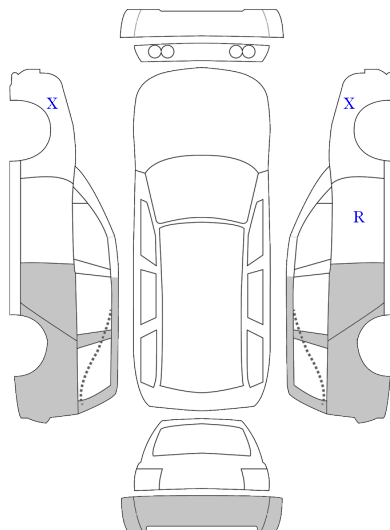
車體外觀圖

本車體骨架結構無修復跡象。

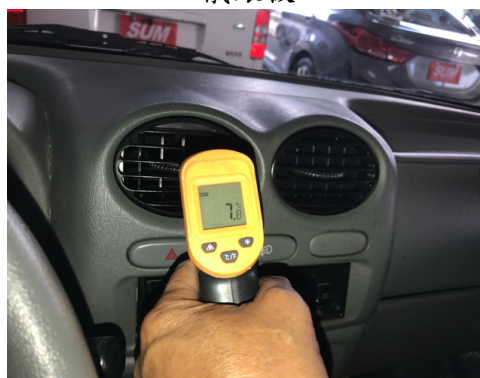
空調溫度

| 5. 前空調風速開關各段風速 | 正常 | 6. 前空調冷氣作動中央出風口溫度 | 8°C |
