YES 車輛認證書

認證編號 CPF52759259066

廠牌 Make	VW
車型 Model	T6
年份 Year	2019/08
排氣量 Displacement	1,968
車身號碼 VIN	WV2ZZZ7HZKH17****
引擎號碼 Engine Number	無引擎號碼
現況實車里程 Mileage (僅揭露, 不具保證效力)	95,029

車輛認證總結報告 Vehicle Inspection Findings

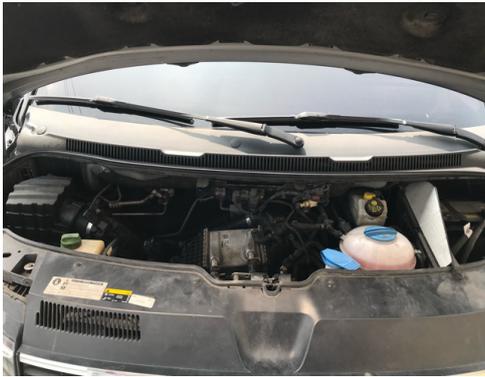
引擎室

1. 運轉時有無冒藍白煙、黑煙	正常	2. 水溫錶(燈)有無異常顯示	正常
3. 警告指示燈有無異常作動	正常	4. 機油油量、油質有無異常	正常
5. 外觀有無漏油/水跡象	正常	6. 運轉時有無抖動或異常聲響	正常
7. 外觀有無修補或龜裂跡象	正常	8. 冷卻風扇作動有無異常	正常
9. 加速有無不順暢或無法加速	正常	10. 高速運轉有無異常聲響	正常
11. 冷卻水有無添加防鏽劑	正常

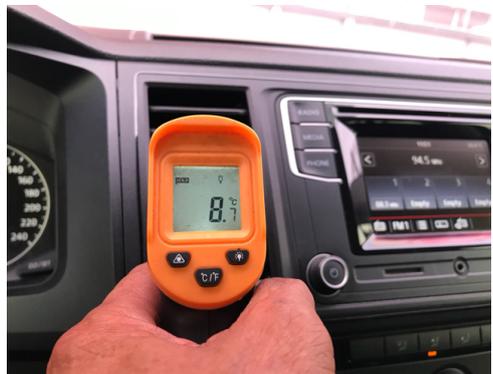
空調溫度

1. 檢查室外氣溫	36°C	2. 後空調冷氣作動中央出風口溫度	23°C
3. 冷凝器散熱風扇有無運轉異常	正常	4. 前空調冷氣A/C開關燈號	正常
5. 前空調風速開關各段風速	正常	6. 前空調冷氣作動中央出風口溫度	9°C
7. 後空調冷氣A/C開關燈號	無此項目	8. 後空調風速開關各段風速	正常
