認證編號 CPF52759259080

## 車輛資料 Vehicle Information

## 車輛認證總結報告 Vehicle Inspection Findings

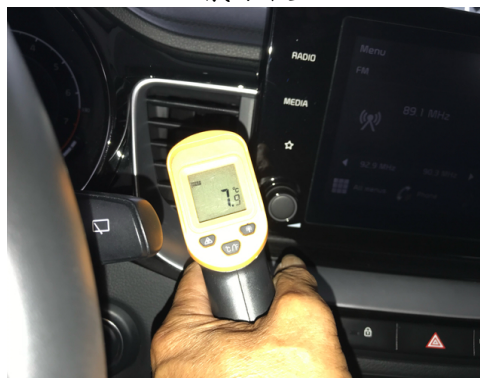
空調溫度

| 5. 前空調風速開關各段風速 | 正常 | 6. 前空調冷氣作動中央出風口溫度 | 8°C |
