認證編號 CPF52759259083

## 車輛資料 Vehicle Information

## 車輛認證總結報告 Vehicle Inspection Findings

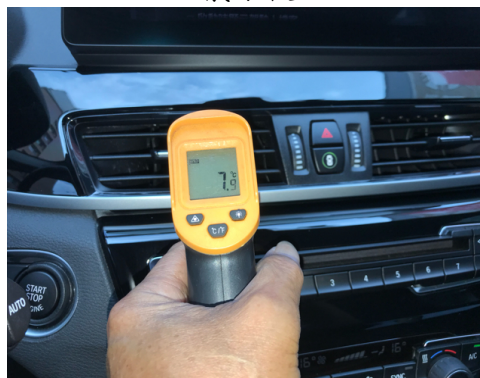
空調溫度

| 5. 前空調風速開關各段風速 | 正常 | 6. 前空調冷氣作動中央出風口溫度 | 8°C |
