認證編號 CPF52759259085

## 車輛資料 Vehicle Information

## 車輛認證總結報告 Vehicle Inspection Findings

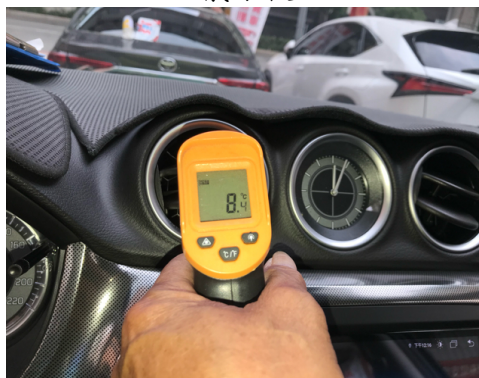
空調溫度

| 5. 前空調風速開關各段風速 | 正常 | 6. 前空調冷氣作動中央出風口溫度 | 8°C |
