認證編號 CPF52759259101

## 車輛資料 Vehicle Information

## 車輛認證總結報告 Vehicle Inspection Findings

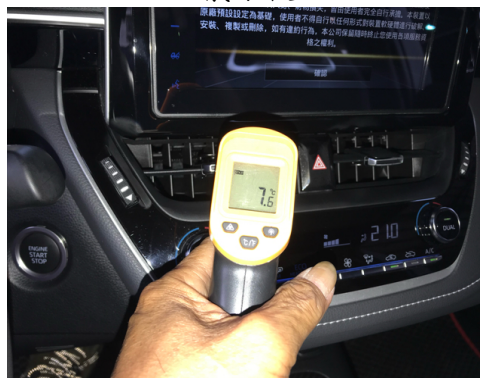
空調溫度

| 5. 前空調風速開關各段風速 | 正常 | 6. 前空調冷氣作動中央出風口溫度 | 8°C |
