認證編號 CPF52759259122

## 車輛資料 Vehicle Information

## 車輛認證總結報告 Vehicle Inspection Findings

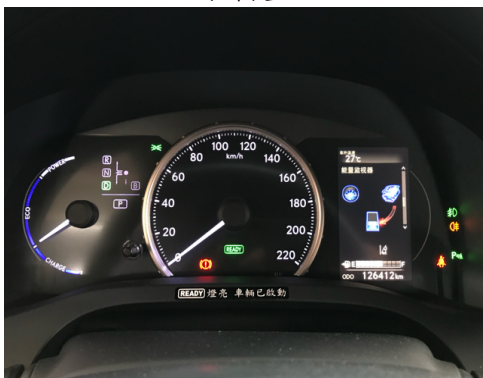
| 現況實車里程 Mileage<br>(僅揭露，不具保證效力) | 126,412 |

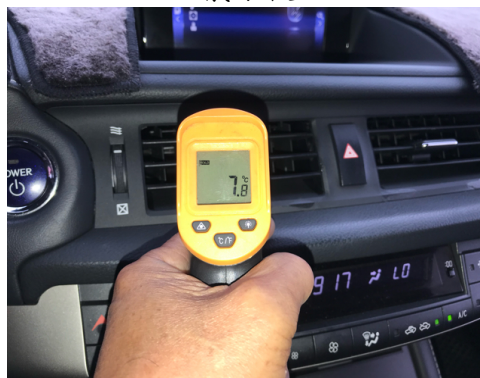
空調溫度

| 5. 前空調風速開關各段風速 | 正常 | 6. 前空調冷氣作動中央出風口溫度 | 8°C |
