# YES 車輛認證書

認證編號 CPF5275925A016

| 車型 Model | T-ROC |

## 車輛認證總結報告 Vehicle Inspection Findings

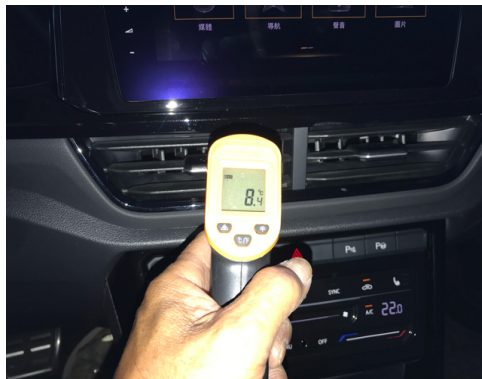
空調溫度

| 5. 前空調風速開關各段風速 | 正常 | 6. 前空調冷氣作動中央出風口溫度 | 8°C |
