認證編號 CPF5275925A021

## 車輛資料 Vehicle Information

## 車輛認證總結報告 Vehicle Inspection Findings

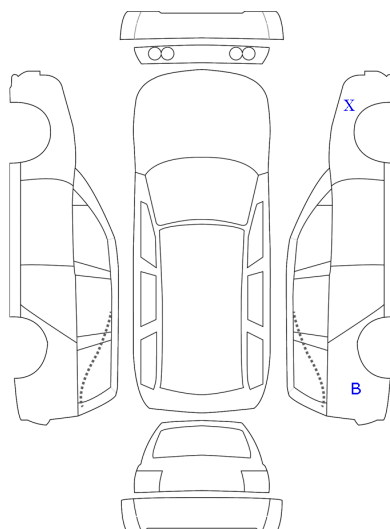
車體外觀圖

本車輛無泡水跡象。

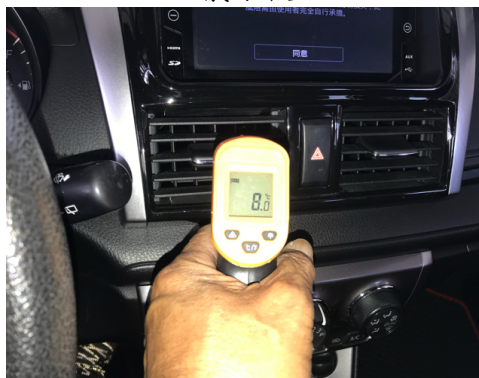
空調溫度

| 5. 前空調風速開關各段風速 | 正常 | 6. 前空調冷氣作動中央出風口溫度 | 8°C |
