認證編號 CPF5275925A023

## 車輛資料 Vehicle Information

## 車輛認證總結報告 Vehicle Inspection Findings

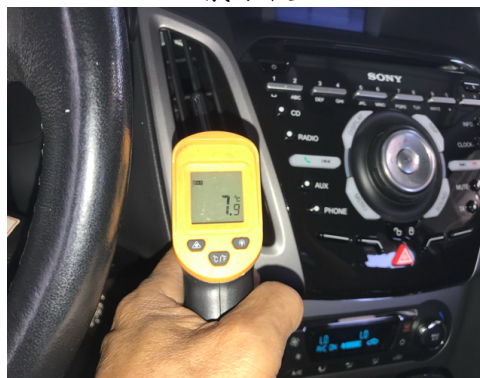
空調溫度

| 5. 前空調風速開關各段風速 | 正常 | 6. 前空調冷氣作動中央出風口溫度 | 8°C |
